Branderpakking vervangen bij Nefit Turbo 45

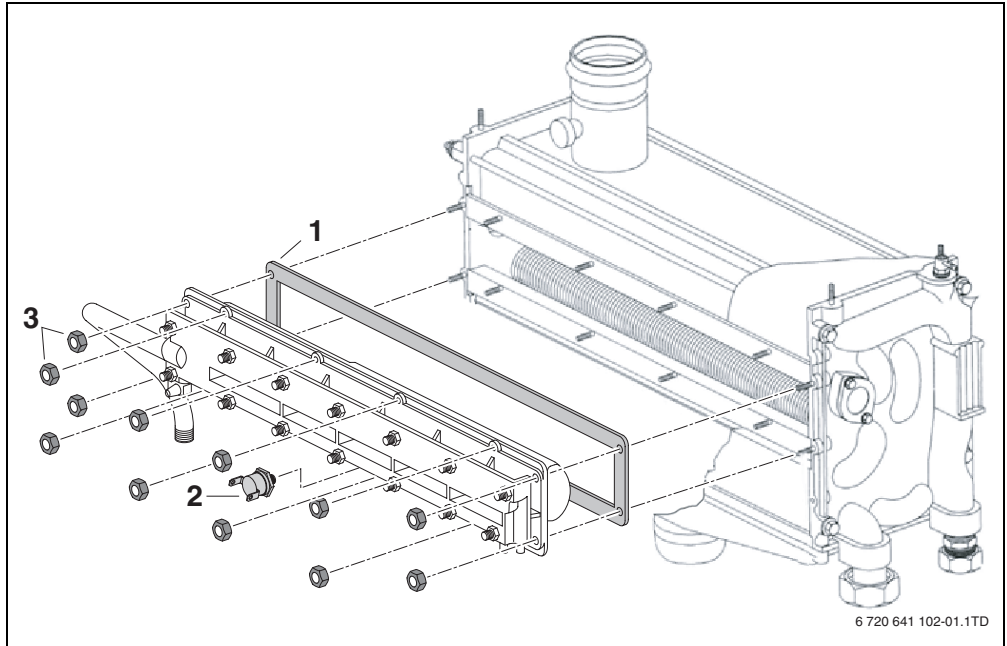
6 720 641 102-01.1TD

WAARSCHUWING: kans op toestelschade.

- Controleer, na het vervangen van de branderpakking [1], of **alle 12 moeren [3]** op de brander correct gemonteerd zijn.

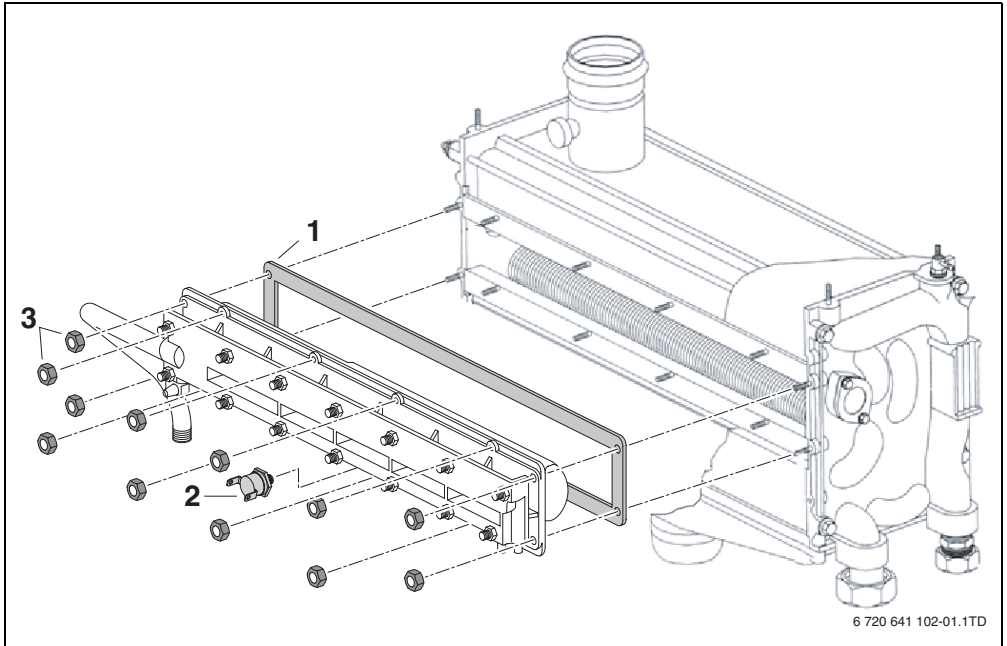
WAARSCHUWING: kans op toestelschade.

- ▶ Controleer, na het vervangen van de branderpakking [1], of **alle 12 moeren [3]** op de brander correct gemonteerd zijn.
